RAPPORT AANVULLEND VERKENNEND EN NADER BODEMONDERZOEK CHEMISCH + ASBEST

Locatie: Herontwikkelingsgebied Geerpark
(voormalige bedrijfslocatie Mommersteeg)
Achter Wolput 72 te Vlijmen

Opdrachtgever: Woonveste
Postbus 127
5150 AC DRUNEN

Projectnummer: 100332

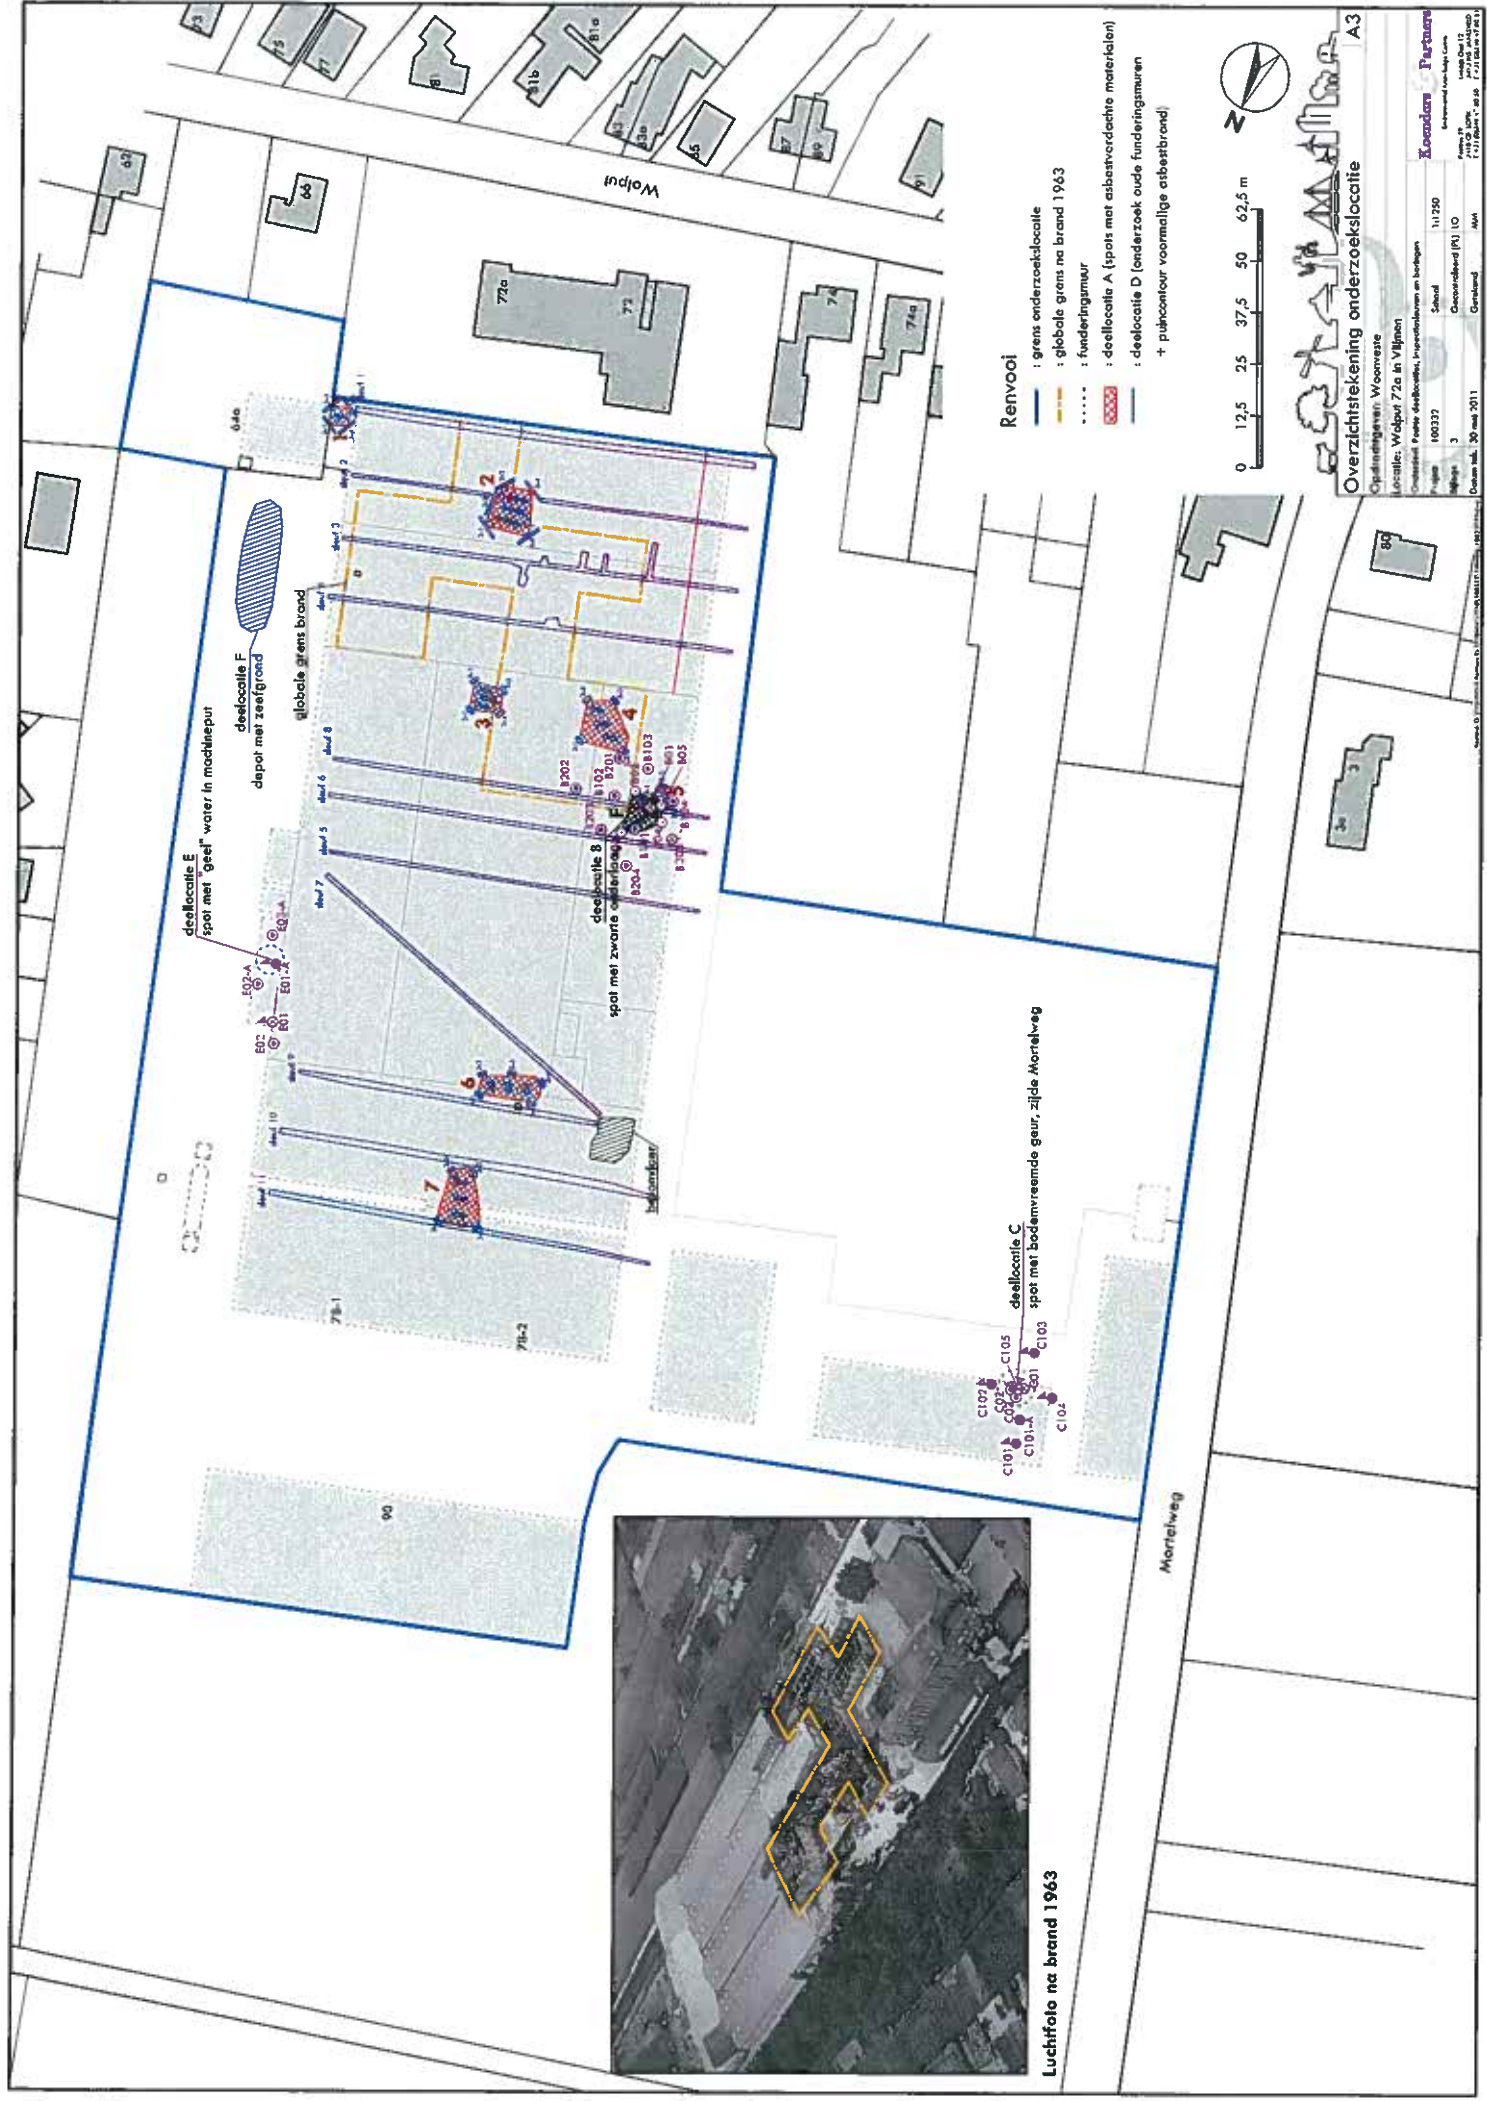
BIJLAGE 3

OVERZICHTSTEKENING ONDERZOEKSLOCATIE MET POSITIES DEELLOCATIES, INSPECTIESLEUVEN EN BORINGEN

In bijlage 3 zijn de posities van de boringen, peilbuizen en inspectiesleuven weergegeven.
